## 第2章 保存管理計画

建築各部の破損について、目視による調査の結果、次の状況が確認された。以下に概要を記し、次頁以降に外部劣化損傷図とその写真および内部劣化損傷図とその写真を示す。

図 2-2 外部劣化損傷図 1

## 外部劣化損傷写真

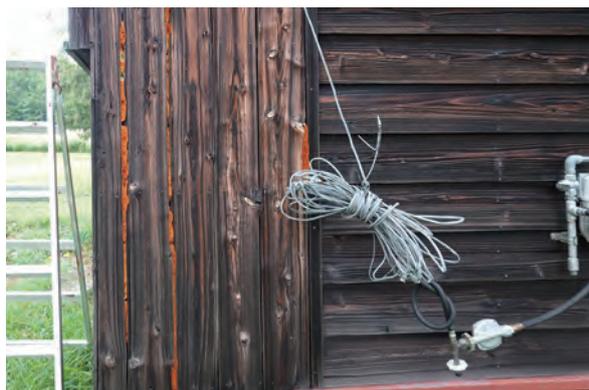
1 空隙充填

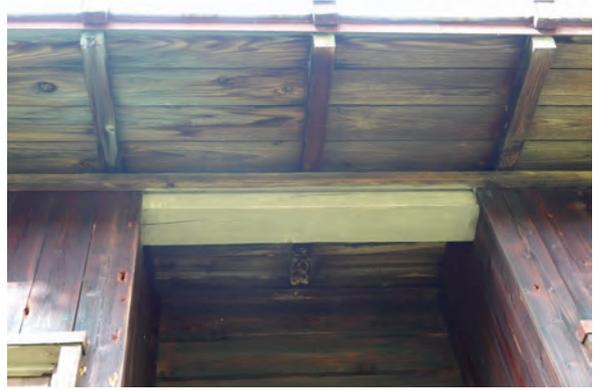
- ・瓦棒軒先蓋の欠損箇所が見受けられる。 . . . (外部損傷写真 12, 13, 14, 41, 49)
- ・軒裏化粧板の腐朽が散見される。 . . . . . (外部損傷写真 10, 70)

10 軒裏の雨染みと腐食

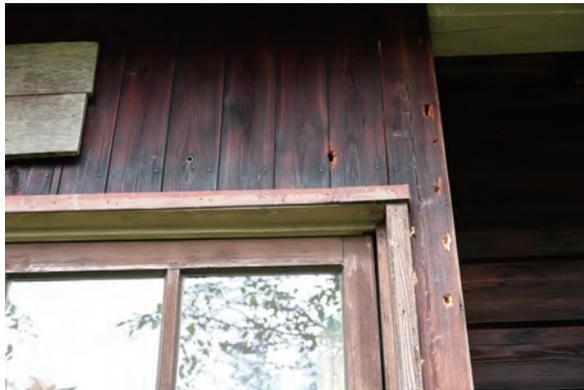
11 穴

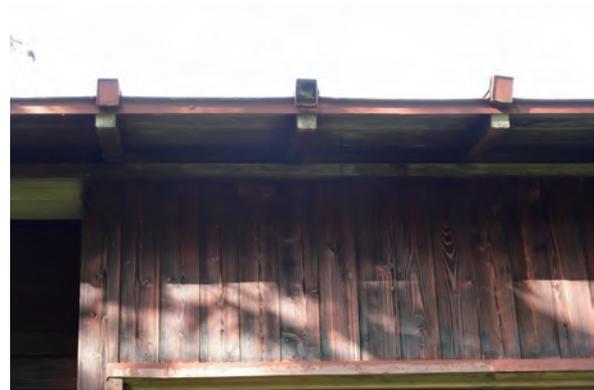
12 軒先瓦棒の蓋の欠落

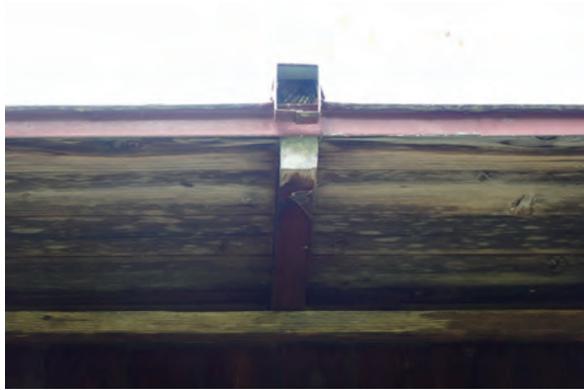
13 軒先瓦棒の蓋の破損

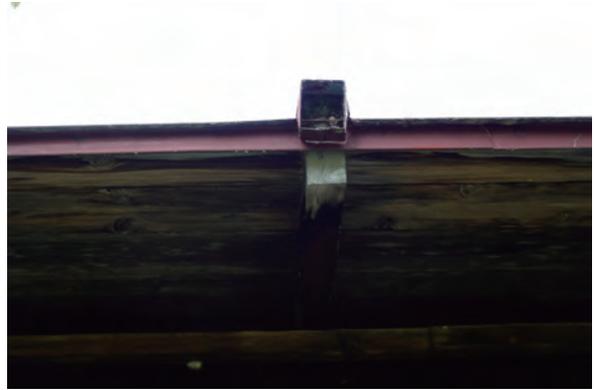
14 軒先瓦棒の蓋の欠落

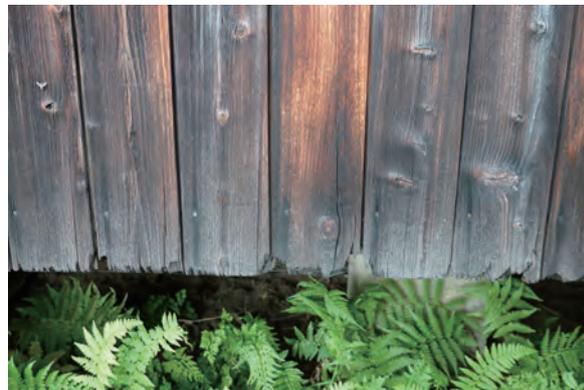
15 板下部の割れ欠き（9枚分）

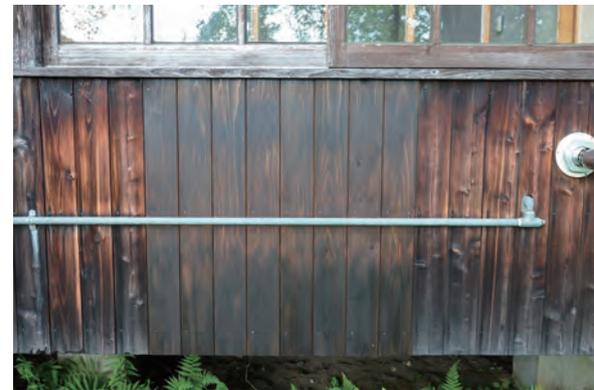
16 新材に交換（8枚分）

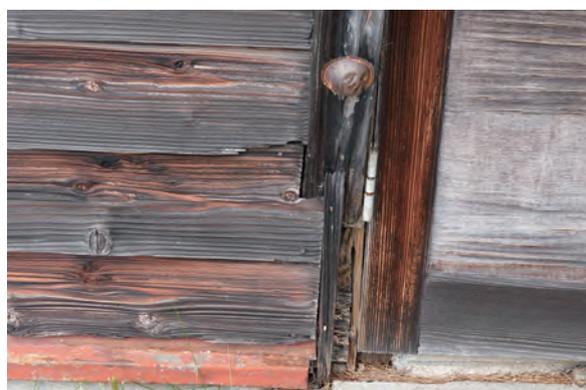
31 材の欠損

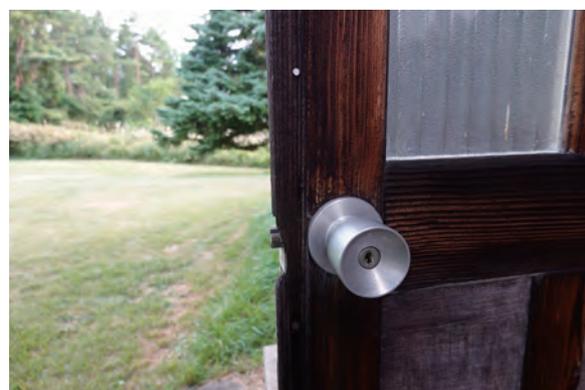
32 ドア枠割れ欠き

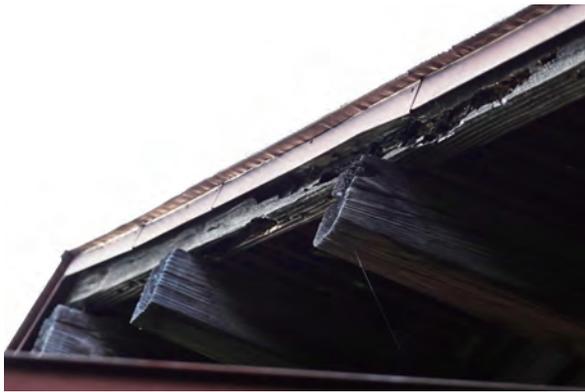
風雨に晒される東妻壁の母屋先端や垂木は腐蝕とキツツキによる穿孔が著しい。

33 母屋と垂木の風食損傷、穴

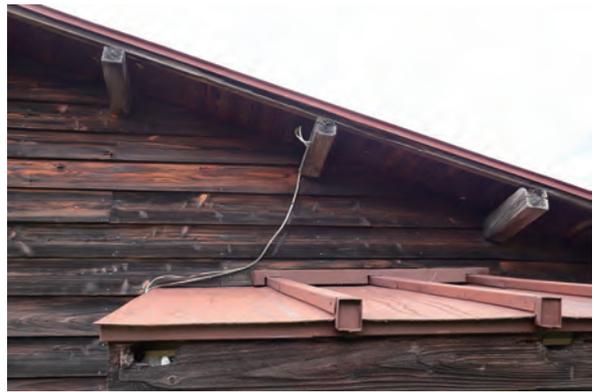
34 母屋と垂木の風食損傷、穴

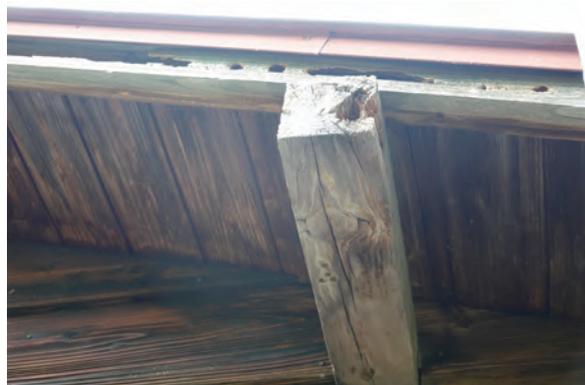
35 母屋と垂木の風食損傷、穴

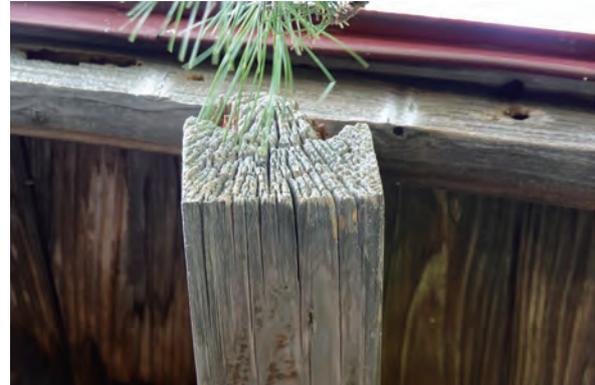
36 母屋と垂木の風食損傷、穴

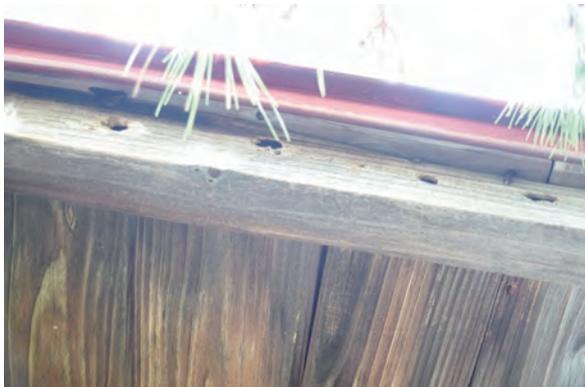
37 垂木の穴

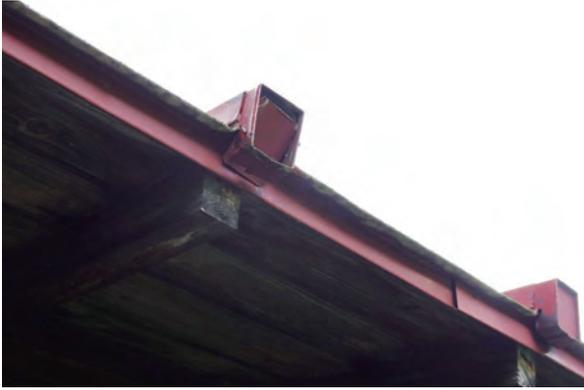
41 軒先瓦棒の蓋の損傷

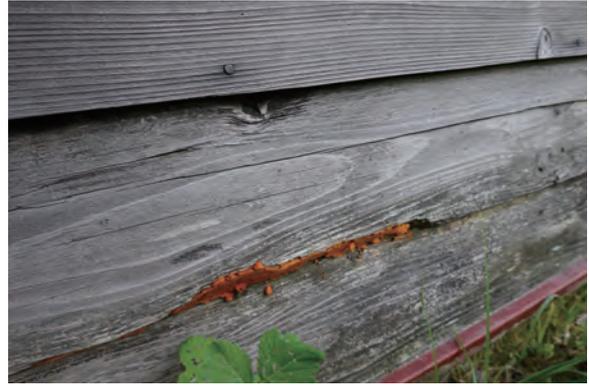
42 下見板下部割れ欠きに充填材

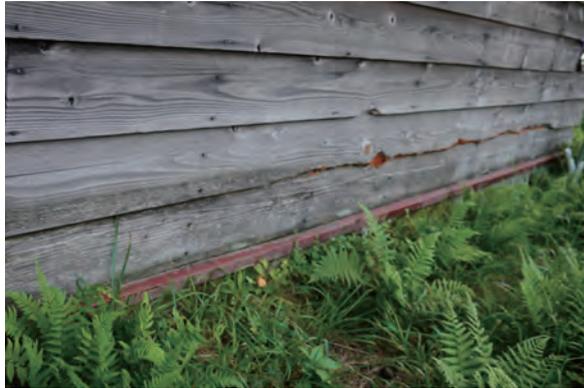
43 下見板下部の割れ欠き

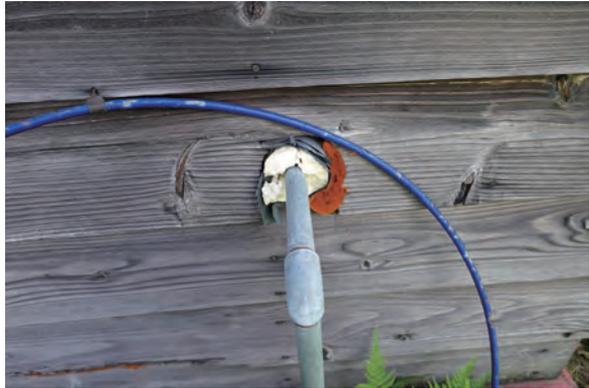
44 空隙に充填材

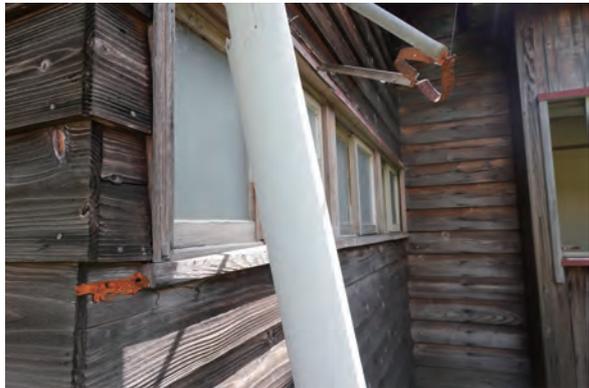
便槽が破損している。臭突が割れている。

48 空隙に充填材、臭突破損

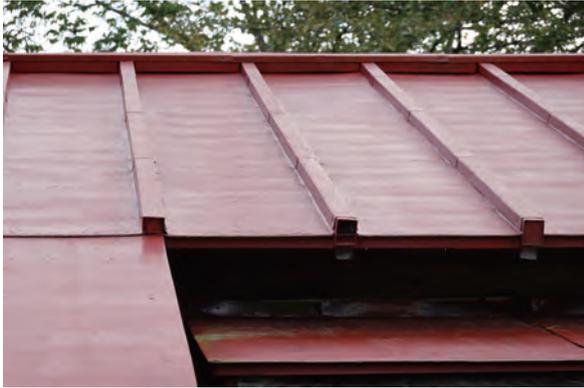
49 軒先瓦棒の蓋の欠損

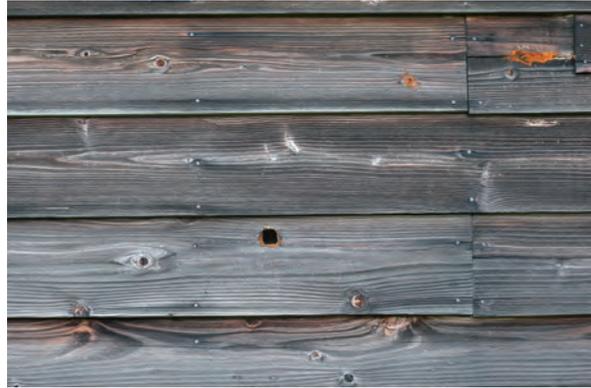
50 下見板に穴あき

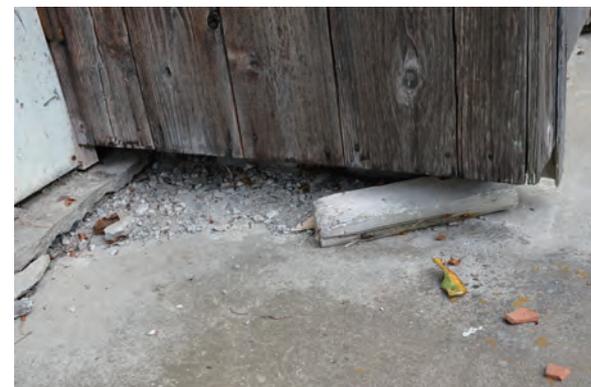
56 モルタルの割れと欠損

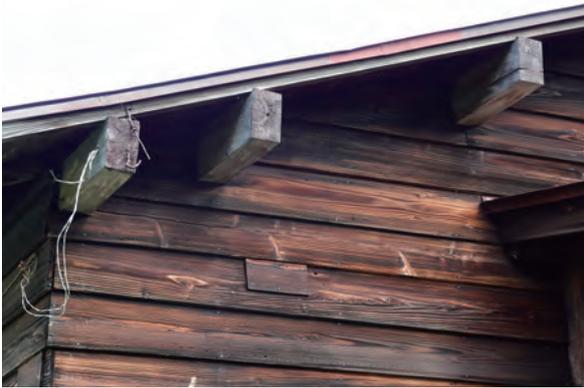
57 板張付け

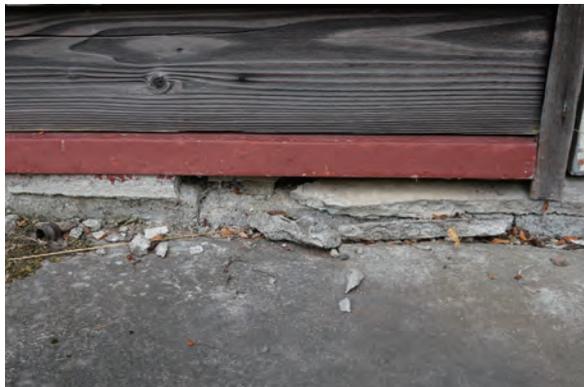
61 モルタル欠損

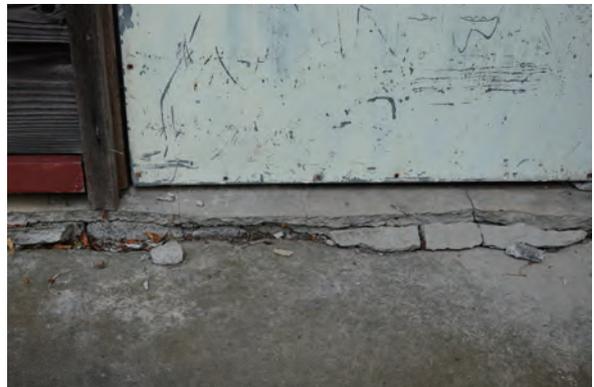
62 モルタル欠損、ドアのペンキ剥げ

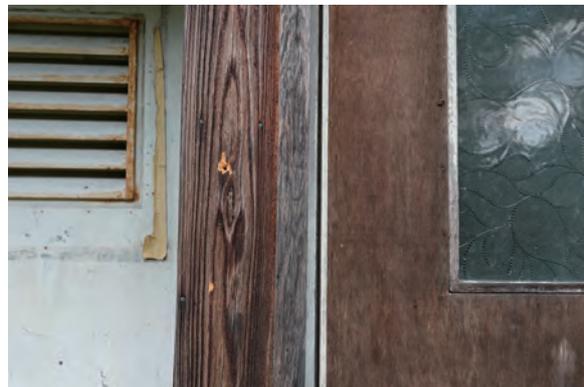
63 柱に穴あき、ドアのペンキ剥げ

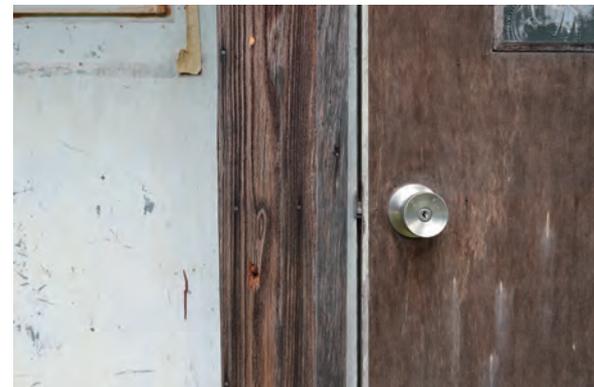
64 柱に穴あき

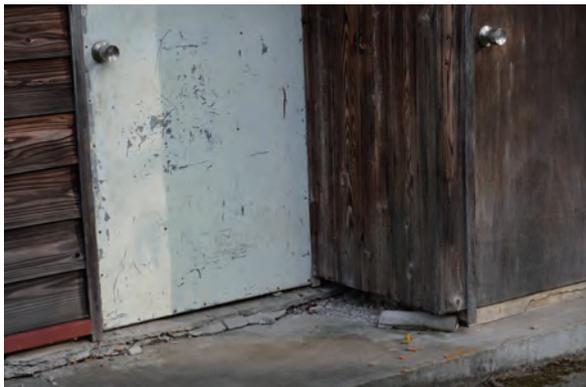
65 モルタルの割れ、ドアのペンキ剥げ

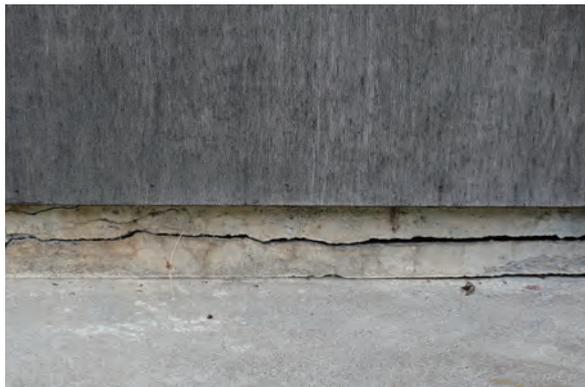
66 土間たたきの割れ

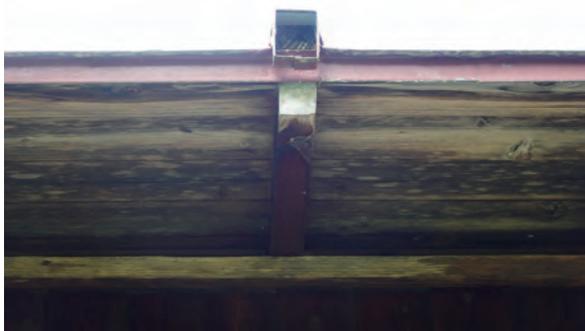
図 2-26 軒先瓦棒の蓋の破損、軒裏の腐朽

外観上は瓦棒鼻先部分の欠落が散見される程度であるが、屋内に雨漏りを生じている状況から判断して早期の対策が必要であり、屋根葺き替えによる全面的な修理を行う。腐朽した垂木・軒裏材や屋根下地材についても修理し、新たに防水層を設けて防水には万全を期す。屋根材のレジン鉄板の色は、現状を保持する。軒裏に見える母屋材と垂木先端の色は、現状の薄緑色とする。軒裏は壁に合わせた柿渋塗とし、違和感のない自然な仕上げとなるようにする。

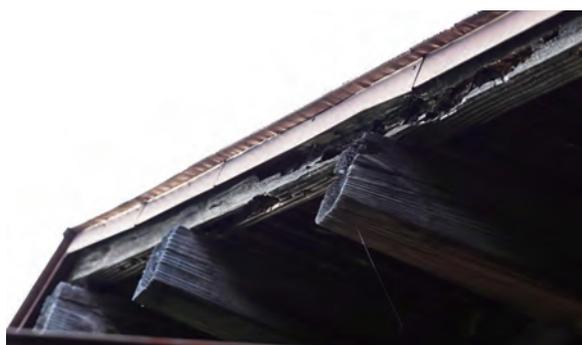
図 2-27 母屋と垂木の風食損傷、穴

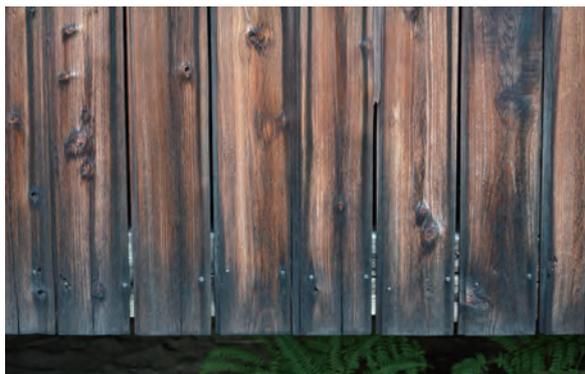
外壁の板材は経年的な風食により劣化が進行している。また、虫害・獣害による破損箇所が多くみられる。現在までは破損箇所等の部分的な補修を続けてきているが、板材の収縮・変形による接ぎ目の開口も多くみられる。これらの修理は埋木や当て木による補修をおこなうに留め、経年変化の風合いと柿渋塗りによる保全管理を維持する。破損等により止むを得ない場合を除き、極力現状の壁材を維持する。

図 2-28 風食による空隙

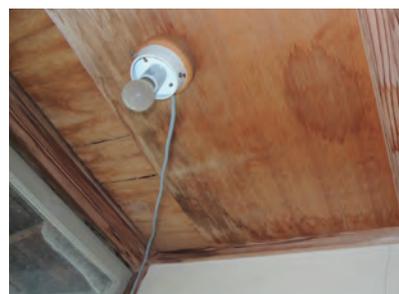
図 2-33 天井ベニヤ剥がれ（玄関）

めくれた天井ベニヤを張替える。玄関扉と上部回転窓の間の板を取替える。
