## 第2章 保存管理計画

建築各部の破損について、目視による調査の結果、次の状況が確認された。以下に概要を記し、次頁以降に外部劣化損傷図とその写真および内部劣化損傷図とその写真を示す。

図 2-2 外部劣化損傷図 1

## 外部劣化損傷写真

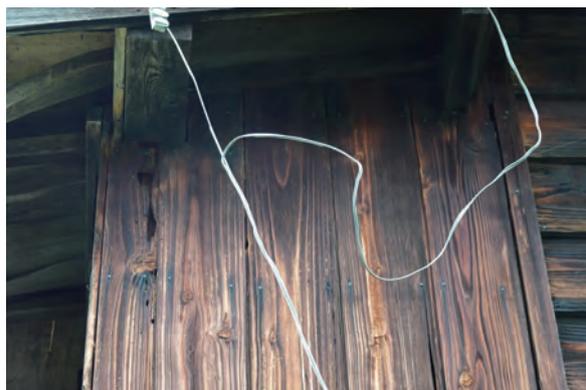
2 穴、空隙

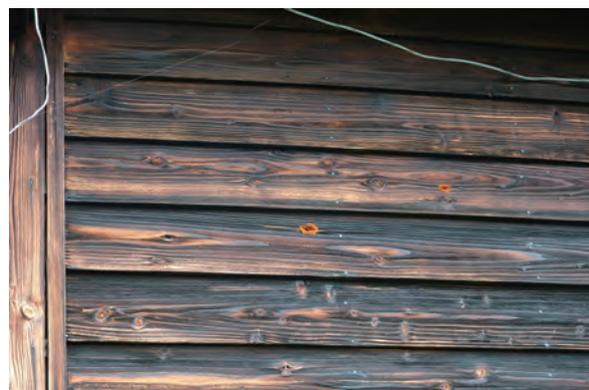
3 穴

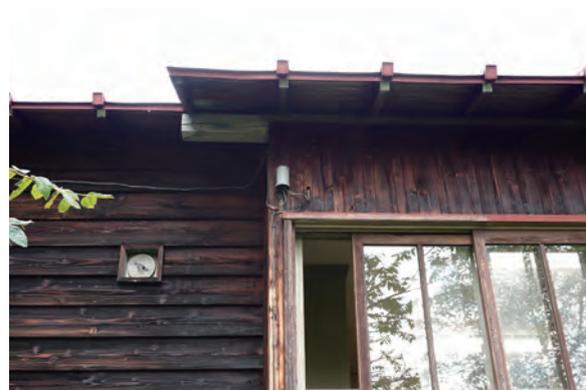
4 穴

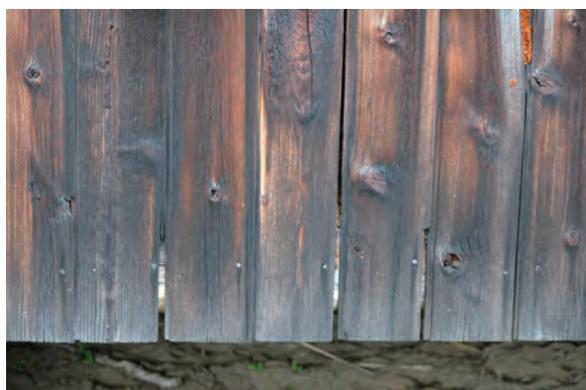
板材の風食により空隙や欠けが目立つ。併せて鳥獣による穿孔が頻発する。

- ・外壁の風食に伴う空隙 . . . . . (外部劣化損傷写真 1, 5, 6, 7, 8, 15, 24, 26 など)
- ・補修ウレタンフォームによる空隙充填 . . . . . (外部損傷写真 1, 20, 21, 24, 26)
- ・鳥獣害や腐食にともなう穿孔 . . . . . (外部劣化損傷写真 11, 27, 28, 29, 69 など)
- ・板材による補修 . . . . . (外部劣化損傷写真 9, 16, 51, 54, 57, 69 など)

6 風食による空隙

外壁の板材は経年的な風食により劣化が進行している。また、虫害・獣害による破損箇所が多くみられる。現在までは破損箇所等の部分的な補修を続けてきているが、板材の収縮・変形による接ぎ目の開口も多くみられる。これらの修理は埋木や当て木による補修をおこなうに留め、経年変化の風合いと柿渋塗りによる保全管理を維持する。破損等により止むを得ない場合を除き、極力現状の壁材を維持する。

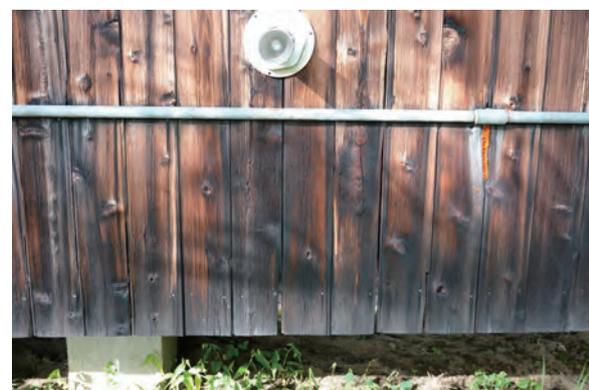
7 風食による空隙

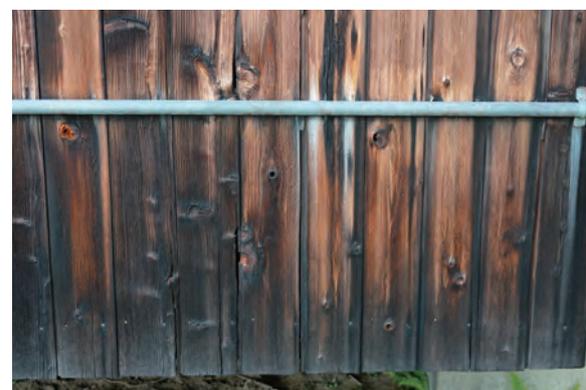
8 風食による空隙

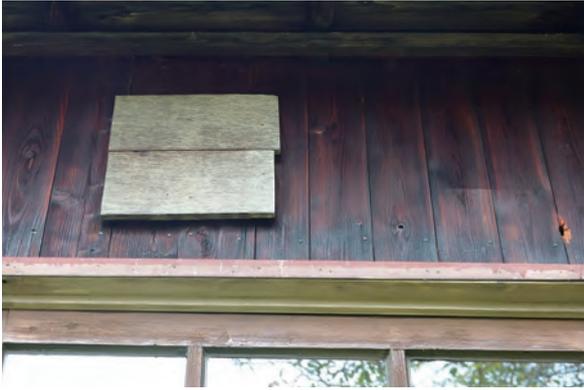
9 板張付、穴

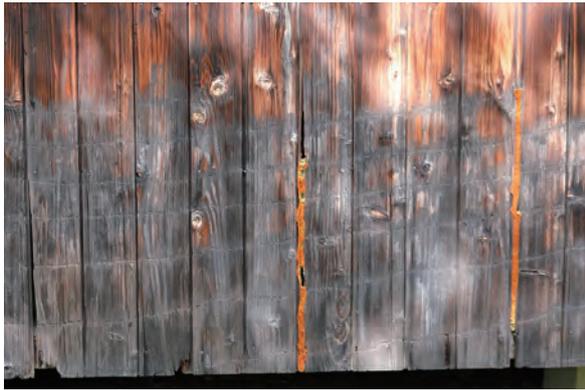
18 機械の擦った痕

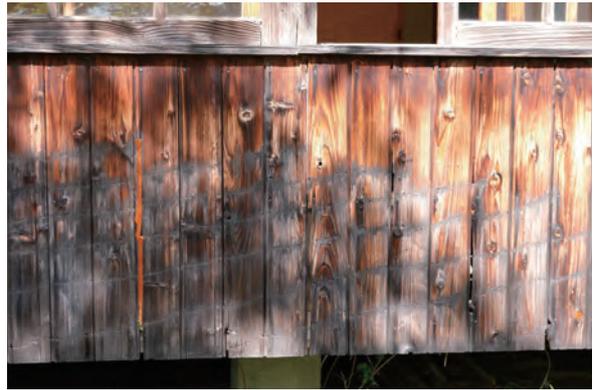
19 機械の擦った痕

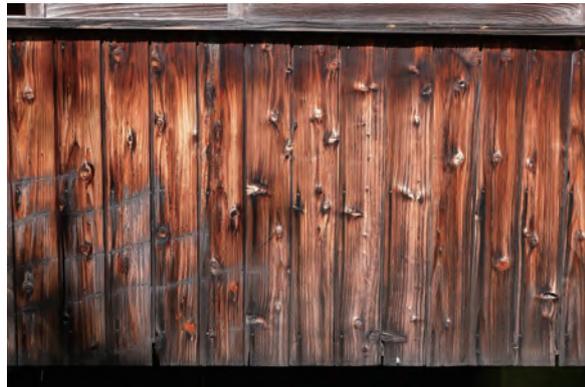
対応措置のウレタンフォーム充填の上からさらに、鳥獣による穿孔が発生している。

20 風食による空隙と充填材

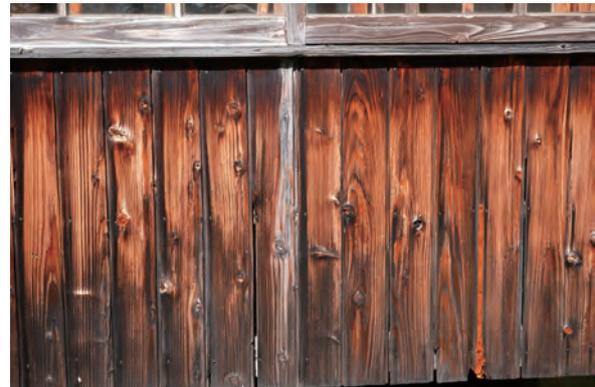
21 空隙充填

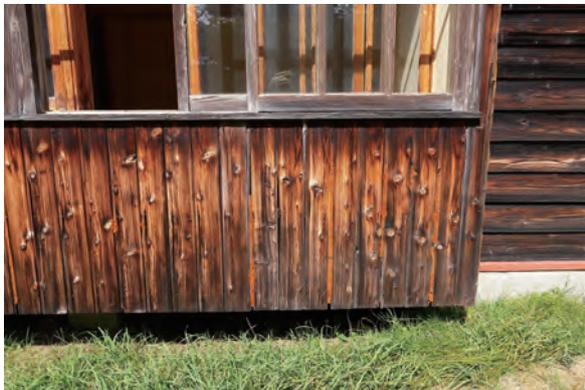
22 板割れと充填

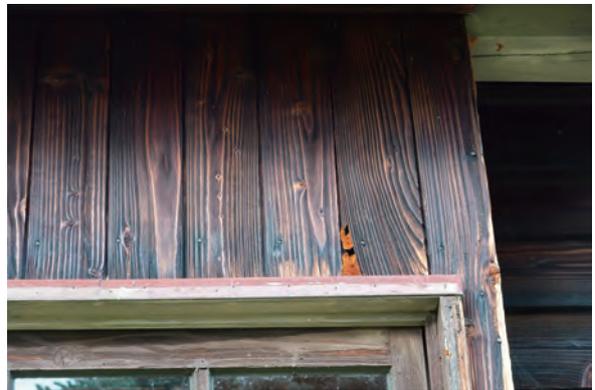
23 穴

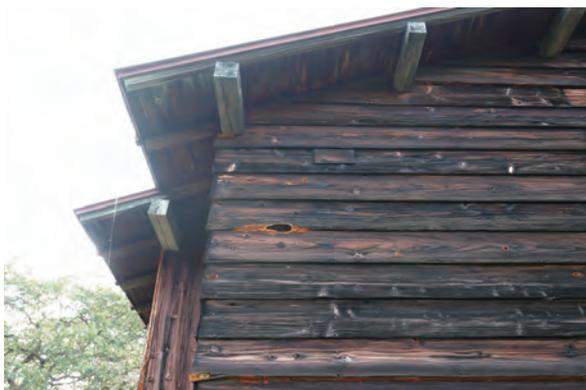
26 空隙充填

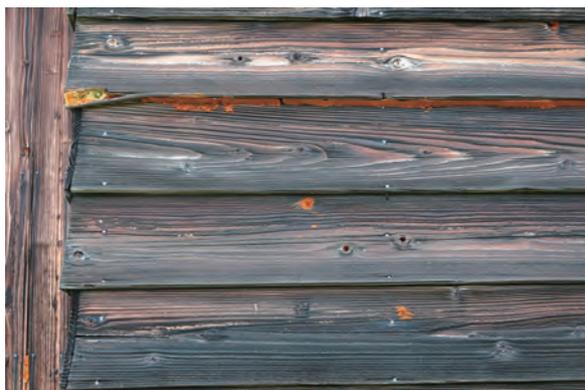
27 空隙材に穴 w110 × h45

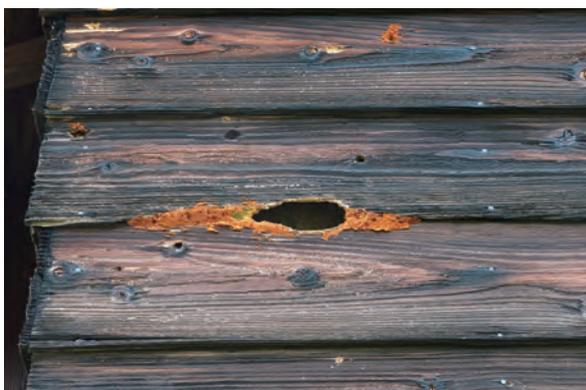
28 穴 w90 × h70

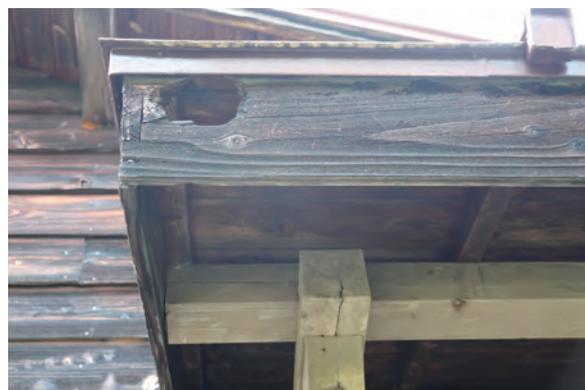
29 穴 w90 × h60、その他の穴

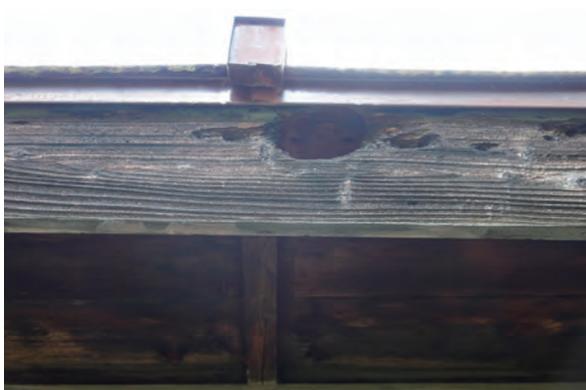
30 虫喰い穴

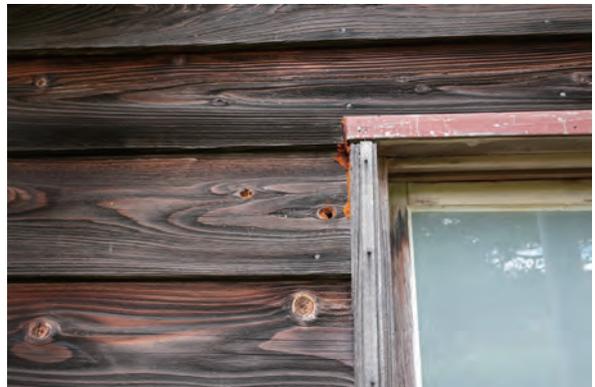
38 穴

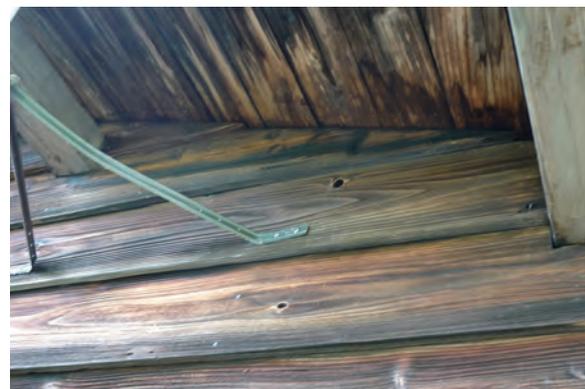
39 穴

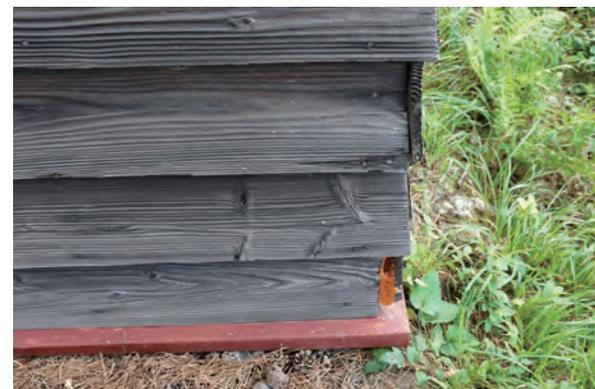
40 空隙に充填

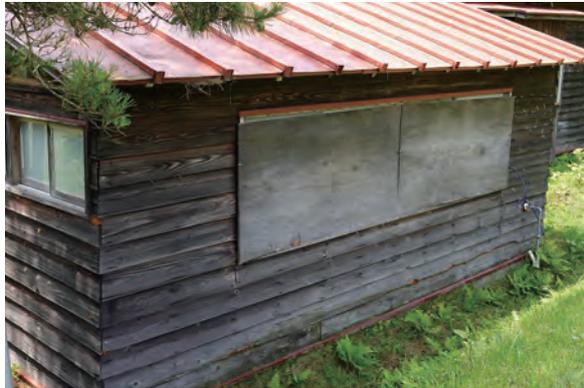
45 窓割れに板張付け

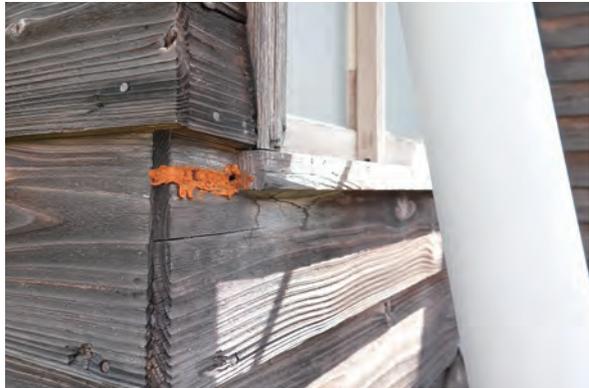
46 空隙に充填材、さらに穴あき

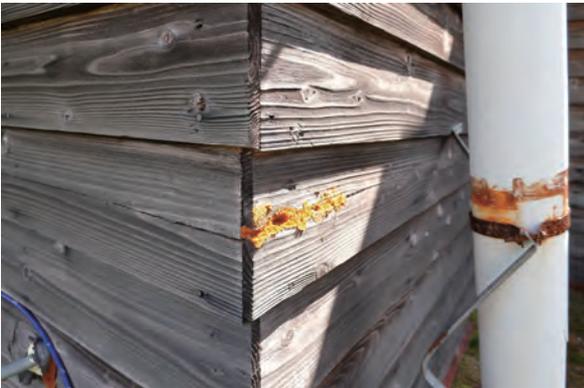
47 板割れ隙に充填材、さらに穴あき

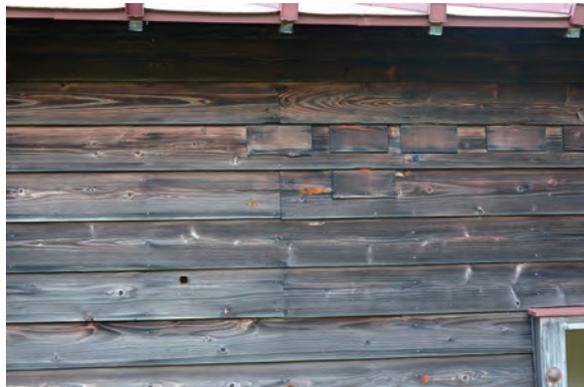
51 下見板に穴あき、板張付け

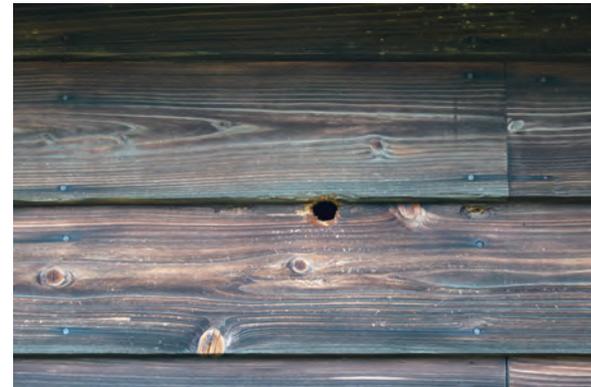
52 下見板に穴あき

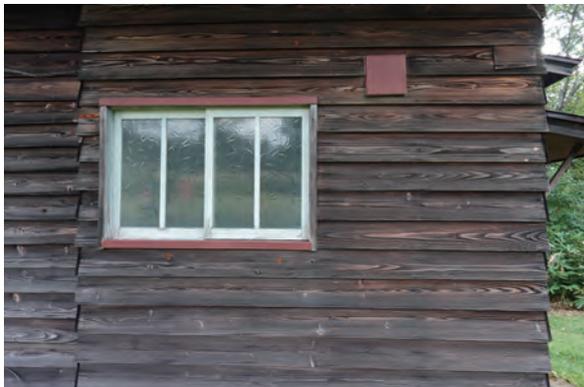
53 空隙・穴に充填材

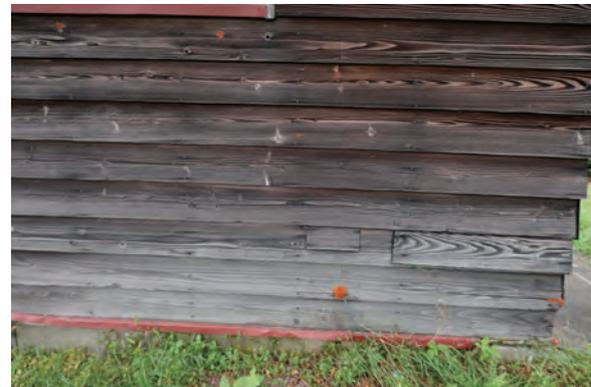
54 板張付け、穴に充填材

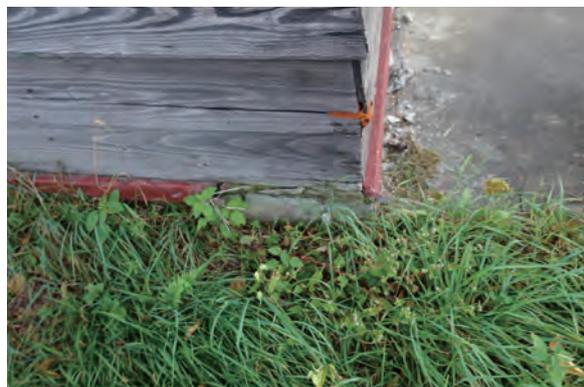
55 水切材（金属板）脱落と芯材割れ

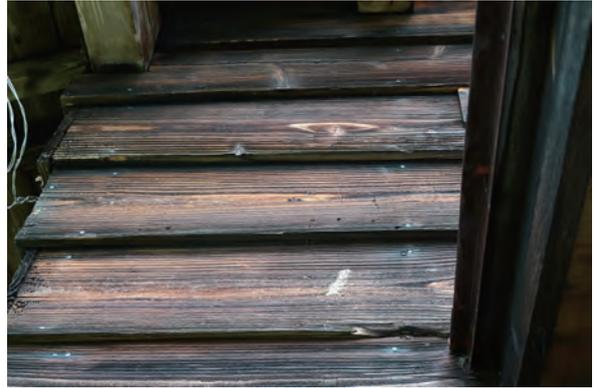
58 穴あき多数

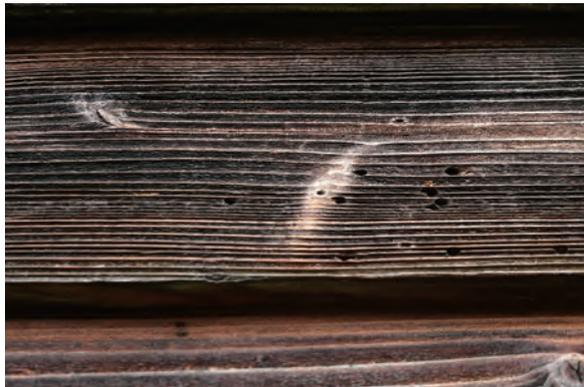
59 穴あき多数

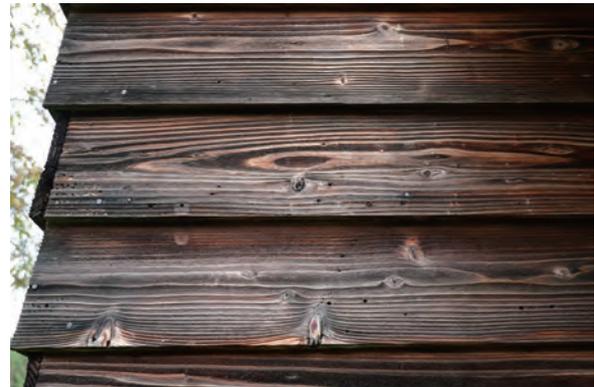
60 穴あき多数

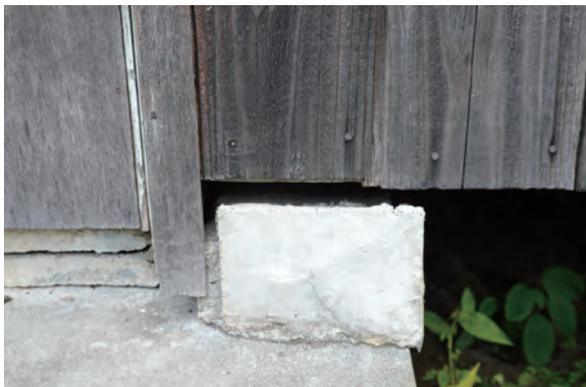
地盤沈下に伴いコンクリート製束石の沈下やモルタルたたきの割れ等がみられる。

67 基礎沈下による浮き

- ・基礎立上り部分の沈下状況の点検
- ・建築周囲の除草
- ・土間コンクリートの破損等の補修

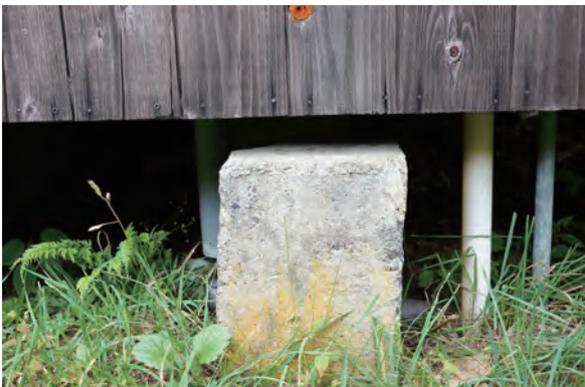
- ・基礎束石沈下による土台との離れ . . . . . (外部劣化損傷写真 67, 68)
- ・土間たたきの割れなど . . . . . (外部劣化損傷写真 56, 61, 62, 65, 66)

68 基礎沈下による浮き

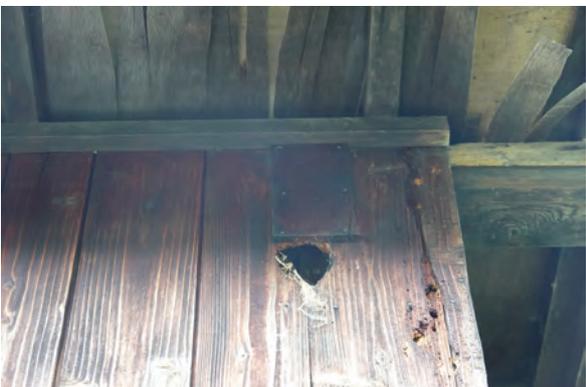
69 穴 w70 × h80、虫食い、小穴多数、板張付け

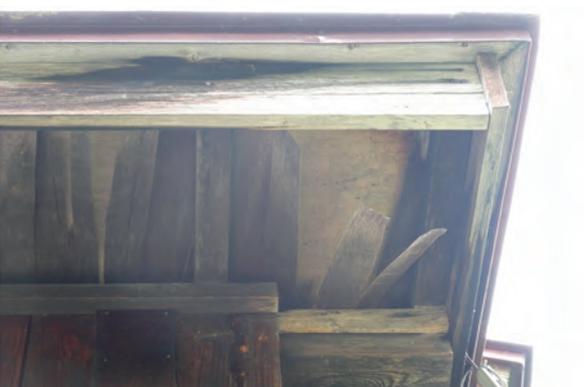
- ・瓦棒軒先蓋の欠損箇所が見受けられる。 . . . (外部損傷写真 12, 13, 14, 41, 49)
- ・軒裏化粧板の腐朽が散見される。 . . . . . (外部損傷写真 10, 70)

70 軒裏化粧材のはがれ

外観上は瓦棒鼻先部分の欠落が散見される程度であるが、屋内に雨漏りを生じている状況から判断して早期の対策が必要であり、屋根葺き替えによる全面的な修理を行う。腐朽した垂木・軒裏材や屋根下地材についても修理し、新たに防水層を設けて防水には万全を期す。屋根材のレジン鉄板の色は、現状を保持する。軒裏に見える母屋材と垂木先端の色は、現状の薄緑色とする。軒裏は壁に合わせた柿渋塗とし、違和感のない自然な仕上げとなるようにする。

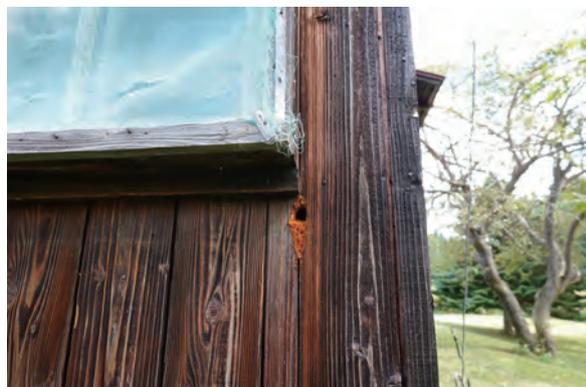
71 充填材に穴

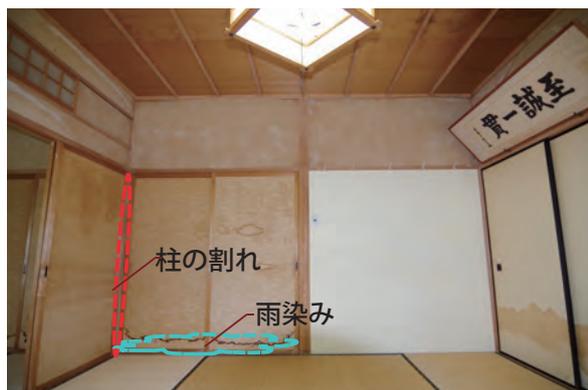
① 宿泊室1 北面

内部柱に割れや雨漏りによるカビが散見される。

- ・内部柱の割れ・カビ . . . . . (内部劣化損傷写真 1, 7, 13, 15)
- ・東妻壁母屋の穿孔 . . . . . (外部劣化損傷写真 33, 34, 35, 36)

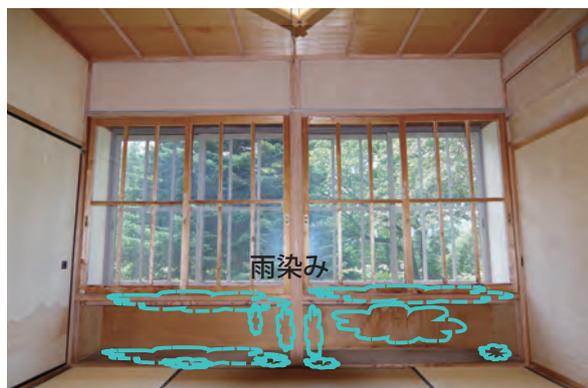
③ 宿泊室1 南面

天井や下がり壁に雨染みやカビの発生、腐朽箇所等が多くみられる。屋根面や降雨・積雪時の雨漏りに関する調査を要する。

- ・雨染み . . . . . (内部劣化損傷写真 3, 7, 11, 15, 25, 27, 28, 36 など全体)
- ・その他カビ、腐朽 . . . . . (内部劣化損傷写真 5, 9, 13, 15, 16 など全体)
- ・タイルの割れ等 . . . . . (内部劣化損傷写真 20, 21, 30, 31, 33, 35)

床・壁・天井の雨染みや汚損箇所・破損箇所については、部分的な修理を行うが、元の材料を最大限に活用する。

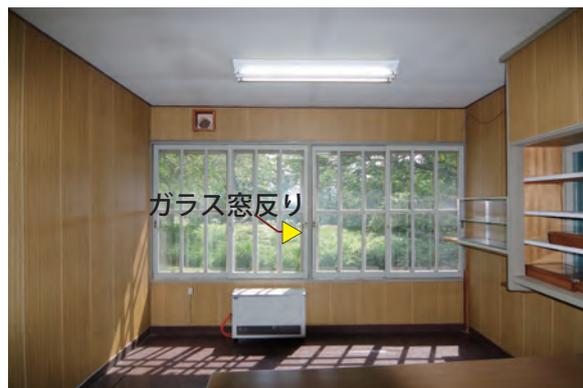
⑱ 食事室 南面

- ・建具の反り . . . . . (内部劣化損傷写真 18, 19)
